Investigations complémentaires sur les coraux des digues et enrochements du port de Galisbay

1	OBJECTIF DE LA MISSION	4
1.1	INVENTAIRE EXHAUSTIF DES CORAUX PROTEGES SUR LES ENROCHEMENTS PORTUAIRES	4
1.2	ÉTAT DE SANTE DES CORAUX PROTEGES SUR LES ENROCHEMENTS PORTUAIRES	5
2	MATERIEL ET METHODE	6
2.1	LOCALISATION	6
2.2	MOYENS DEPLOYES	6
2.3	METHODE	7
3	RESULTATS	7
3.1	SITE DE LA DIGUE	8
	SYNTHESE DE L'INVENTAIRE EXHAUSTIF DES CORAUX PROTEGES SUR LA DIGUE	10
3.2	ENROCHEMENT DU TERRE-PLEIN	11
	SYNTHESE DE L'INVENTAIRE EXHAUSTIF DES CORAUX PROTEGES SUR L'ENROCHEMENT DU TERRE-PLEIN	12
4	CONCLUSION	13

1 OBJECTIF DE LA MISSION

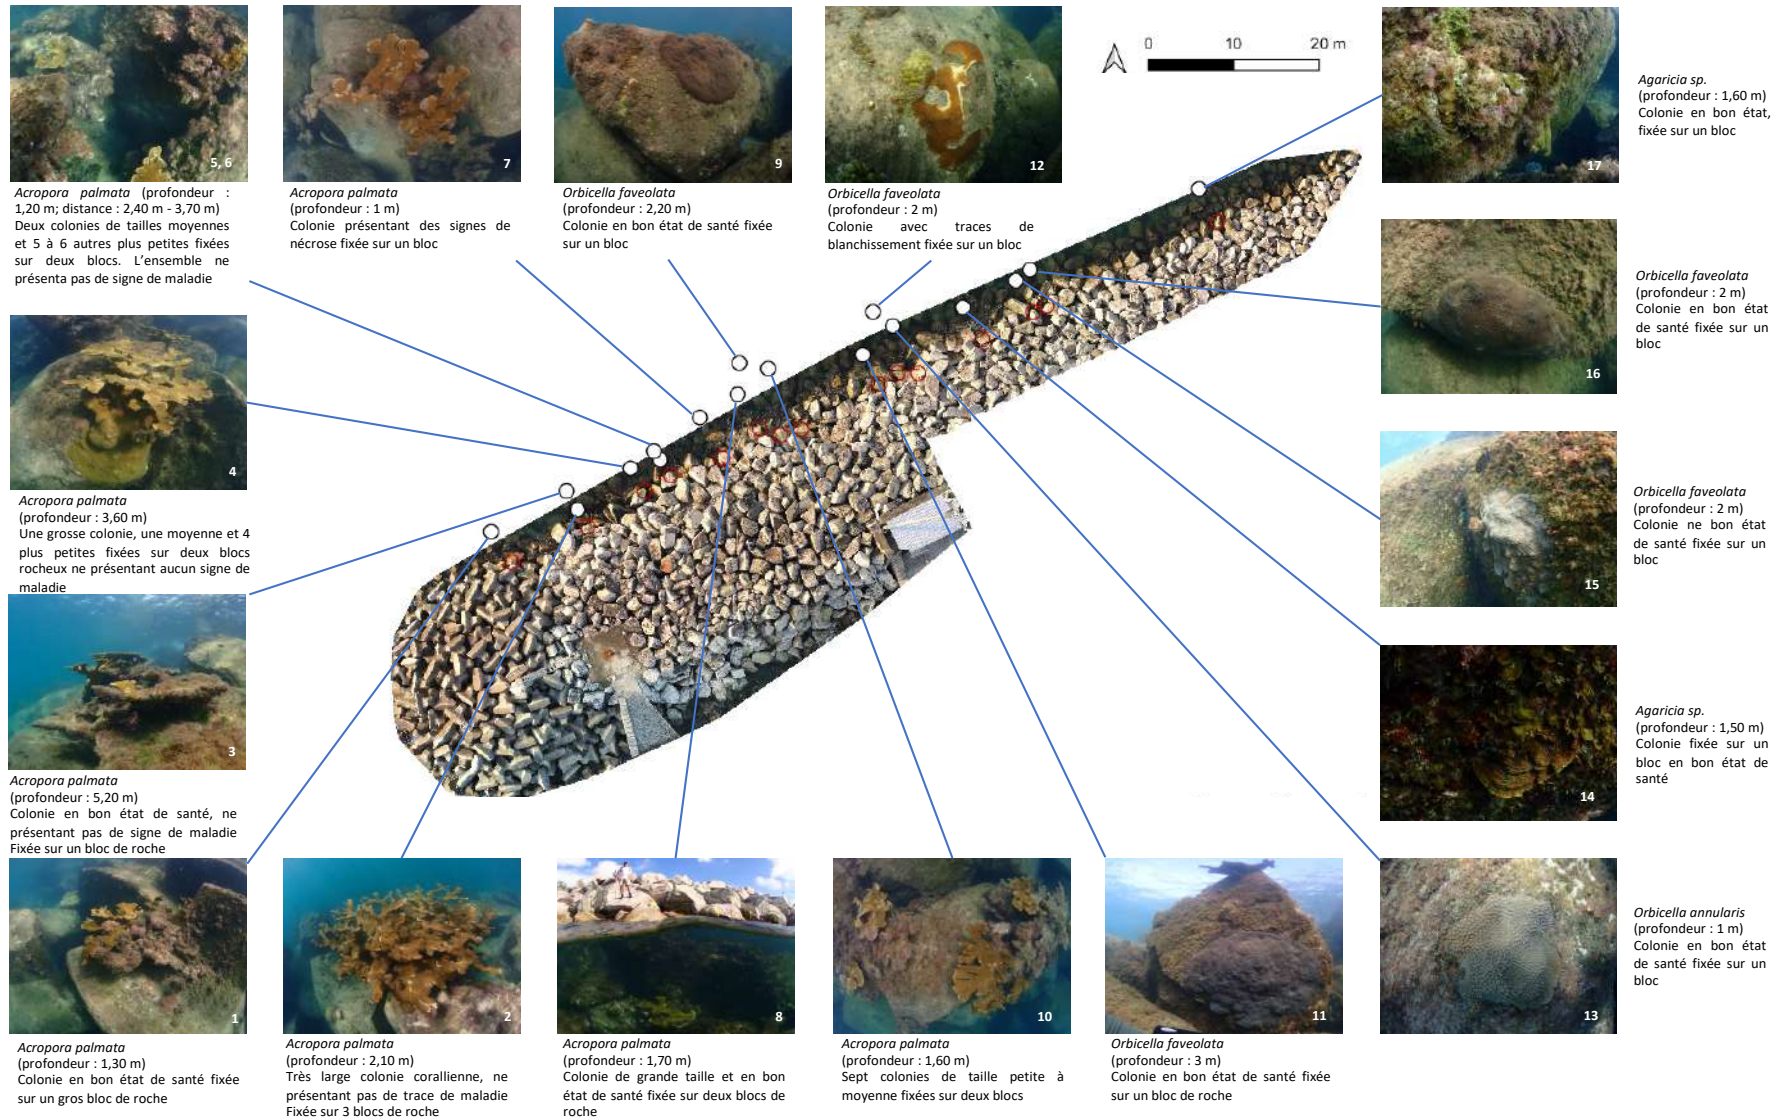
Figure 3 : Photographie aérienne de la digue illustrant la localisation des espèces de coraux protégés observés à proximité de la digue

Les prospections à proximité de la digue ont permis de localiser la présence de 17 colonies, ainsi que 4 colonies proches de l'enrochement du terre-plein.

Site digue

Dans un but de préservation de cette faune à statut de protection, le déplacement des colonies pourra être mis en œuvre :

- en les déplaçant avec leur substrat (pour les espèces encroûtantes) ou
- en transplantant les colonies (pour les espèces branchues)
