# Investigations sur l'herbier de la Grand'Baie

## 1 OBJECTIF DE LA MISSION

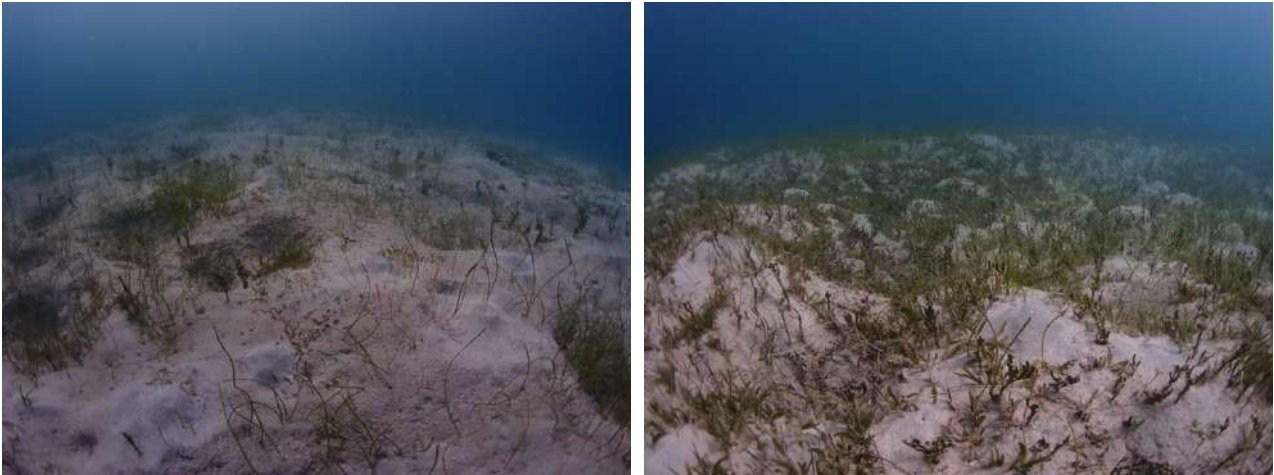
#### 3.1.1 Site #1 – Y3 – 7,2 m

La composition de l'herbier est très mixée : *Syringodium filiforme* majoritaire plus *Halophila stipulacea* et *Thalassia testudinum* et quelques macroalgues éparses. La densité de la zone prospectée est variable avec beaucoup de bioturbation.

Même si la zone ne présente pas de trace évidente de mouillage, elle est significativement perturbée et cela pourrait être imputable à la fréquence importante de mouillages opérés sur la zone impliquant un remaniement partiel des sédiments.

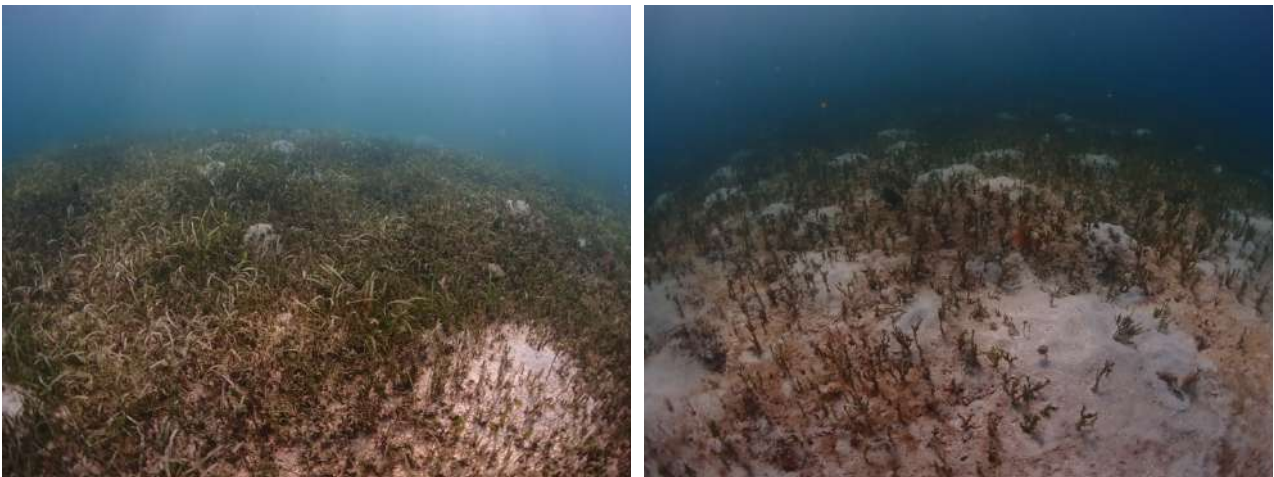
#### 3.1.2 Site #2 – Y1 – 4,8 m

La composition de l'herbier est très mixée : *Thalassia testudinum* prépondérant avec *Syringodium filiforme* modérément denses plus *Halodule* et de nombreuses macroalgues, par endroits majoritaires. La densité de la zone prospectée est variable avec beaucoup de bioturbation.

Même si la zone ne présente pas de trace évidente de mouillage, elle est significativement perturbée et cela pourrait être imputable à la fréquence importante de mouillages opérés sur la zone.

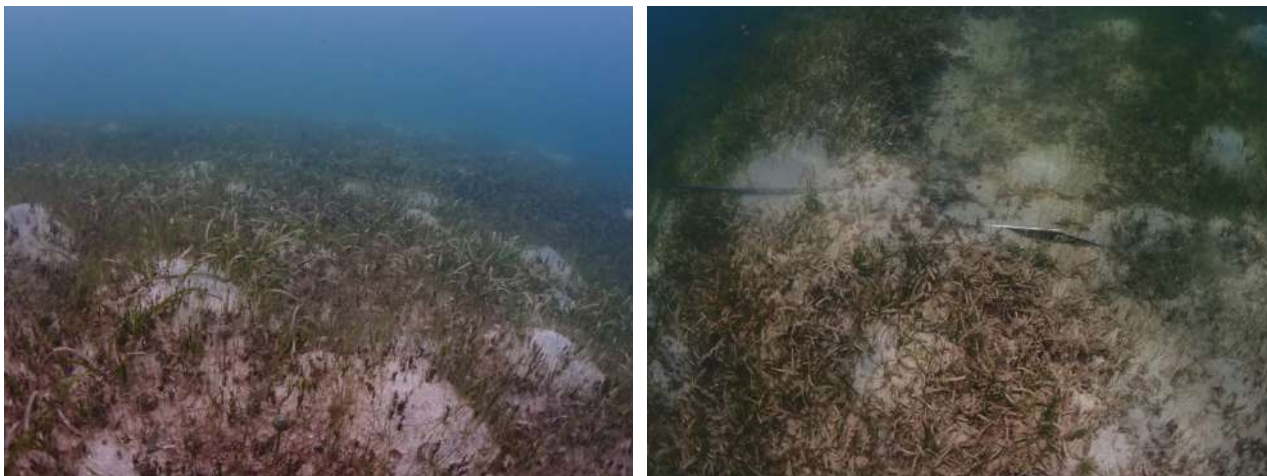
### 3.1.3 Site #3 – Voilier proche de Y1 – 4,4 m

La composition de l'herbier est modérément mixée : *Thalassia testudinum* majoritaire plus *Syringodium filiforme* et diverses macroalgues. La densité de la zone prospectée est variable avec beaucoup de bioturbation et des zones nues. Un voilier d'environ 15m est mouillé sur zone. Il dispose d'un mouillage assez court d'une trentaine de mètres de chaîne. L'ancre est visible et les traces de son action de glissement puis de calage lors du mouillage est visible. Même si la zone ne présente pas d'autre trace évidente de mouillage, elle est significativement perturbée et cela pourrait être imputable à la fréquence importante de mouillages opérés sur la zone.

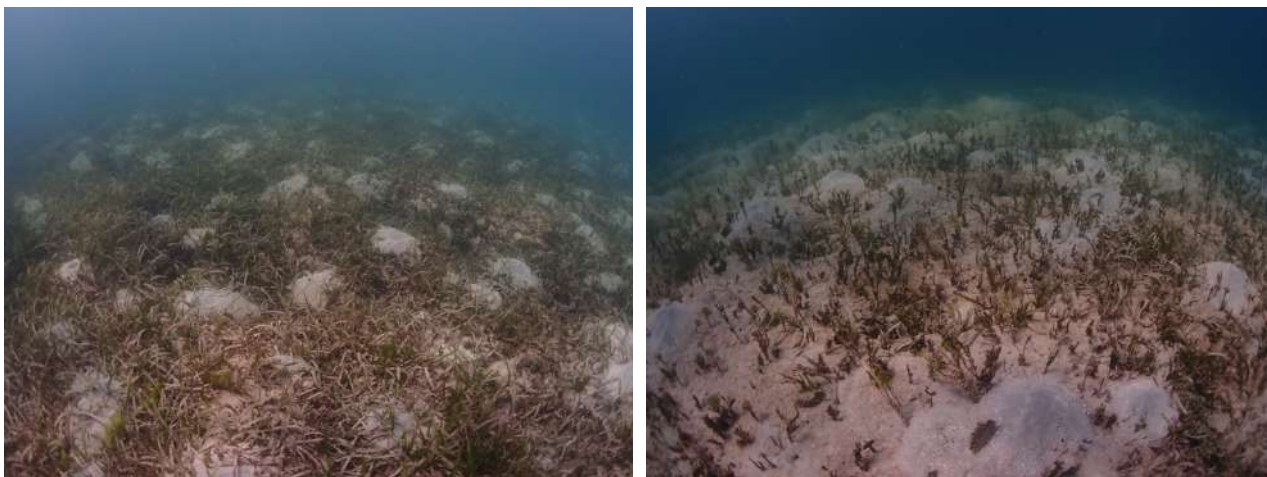
### 3.1.4 Site #4 – Y2 – 6 m

La composition de l'herbier est modérément mixée : *Thalassia testudinum* majoritaire plus *Syringodium filiforme* et diverses macroalgues éparses. La densité de la zone prospectée est variable avec beaucoup de bioturbation et des zones nues.

Même si la zone ne présente pas de trace évidente de mouillage, elle est significativement perturbée et cela pourrait être imputable à la fréquence importante de mouillages opérés sur la zone.

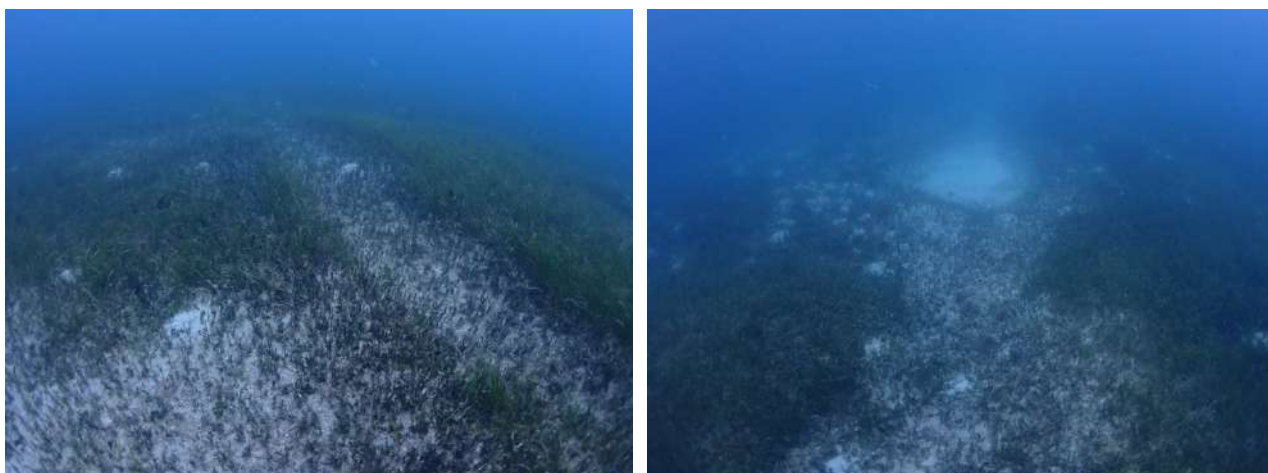
## 3.1.6 Site #6 – P5 – 11,6 m

La composition de l'herbier est fortement mixée : *Thalassia testudinum* et *Syringodium filiforme* tour à tour majoritaires plus diverses macroalgues. La densité de la zone prospectée est variable avec beaucoup de bioturbation, des zones nues et des traces bien marquées de chaînes (photo de gauche) et d'ancres (photo de droite) de navires. La zone est donc visiblement perturbée et cette perturbation est au moins partiellement imputable à la fréquence importante de mouillages opérés sur la zone.

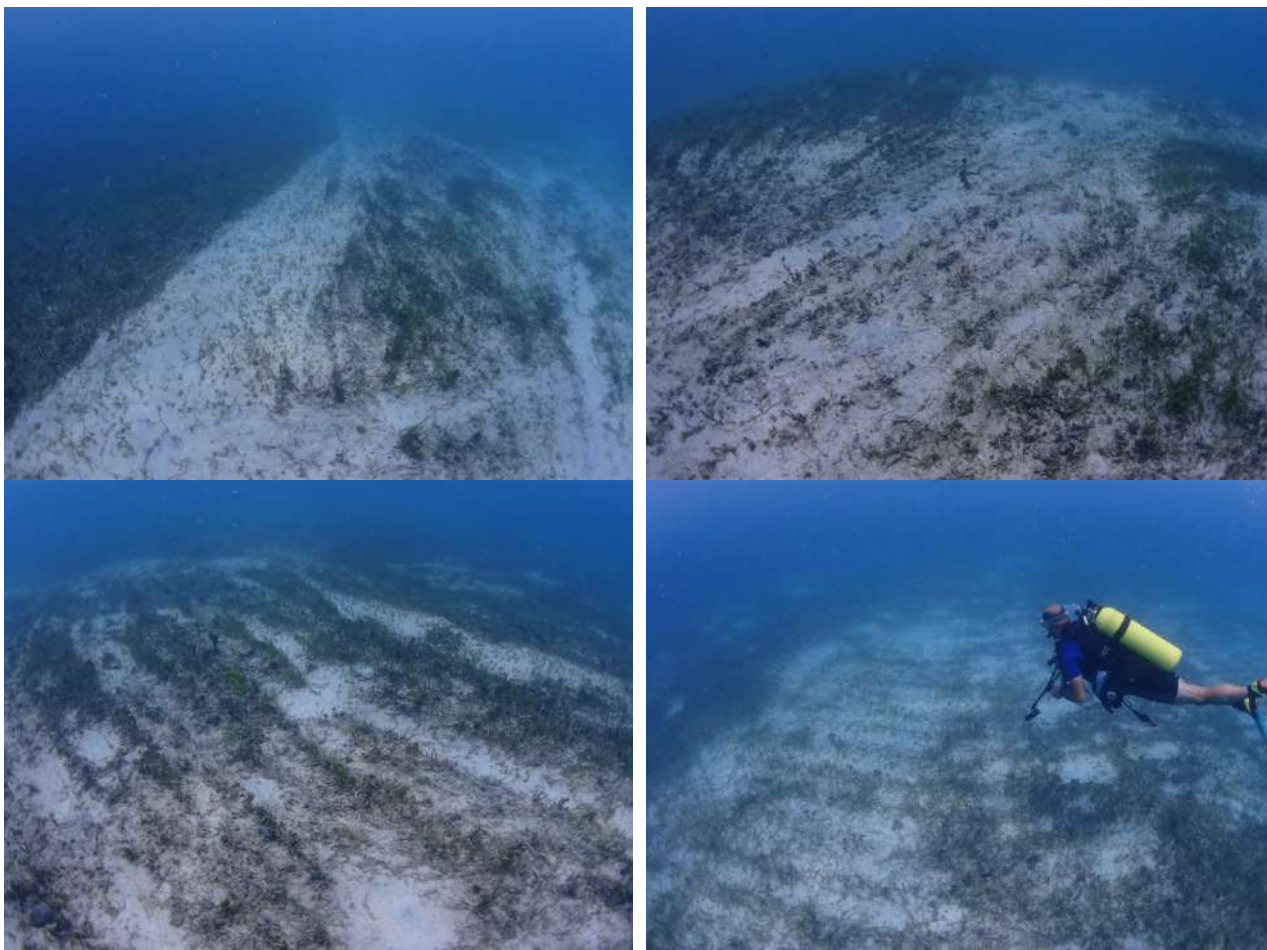
## Site #7 bis

Au départ du *Ocean Princess*, les motifs de labours de l'herbier laissés par les chaînes et l'ancre sont parfaitement identifiables. D'anciens motifs dans le voisinage sont également observés.

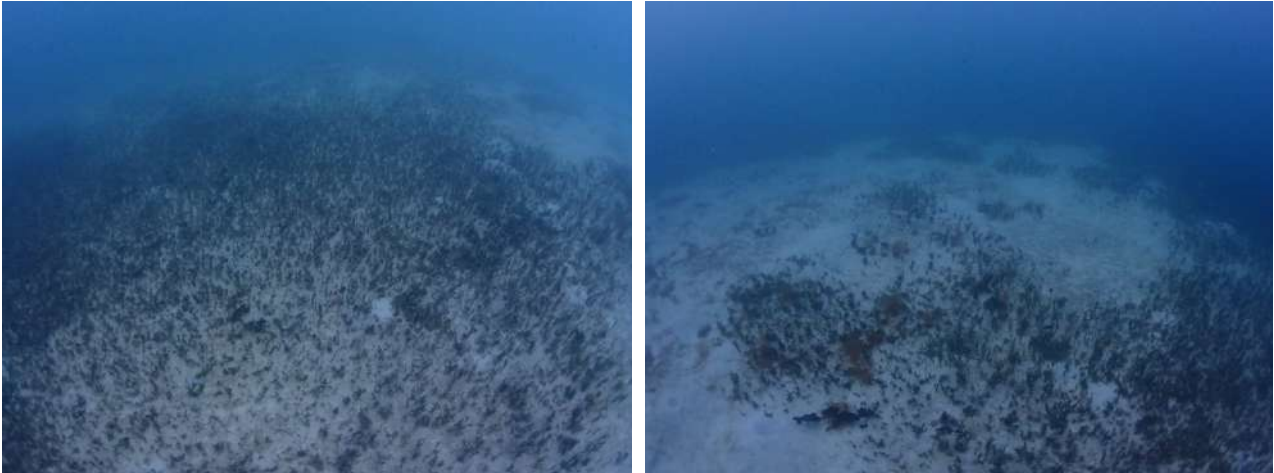
### 3.1.8 Site #8 – P2 – 8,1 m

La composition de la zone est plus celle d'une algueraie que d'un herbier. Ce sont ici les phanérogames qui sont éparées. La densité de la zone prospectée est variable avec beaucoup de bioturbation. Même si la zone ne présente pas de trace évidente de mouillage, elle est significativement perturbée et cela pourrait être imputable à la fréquence importante de mouillages opérés sur la zone.

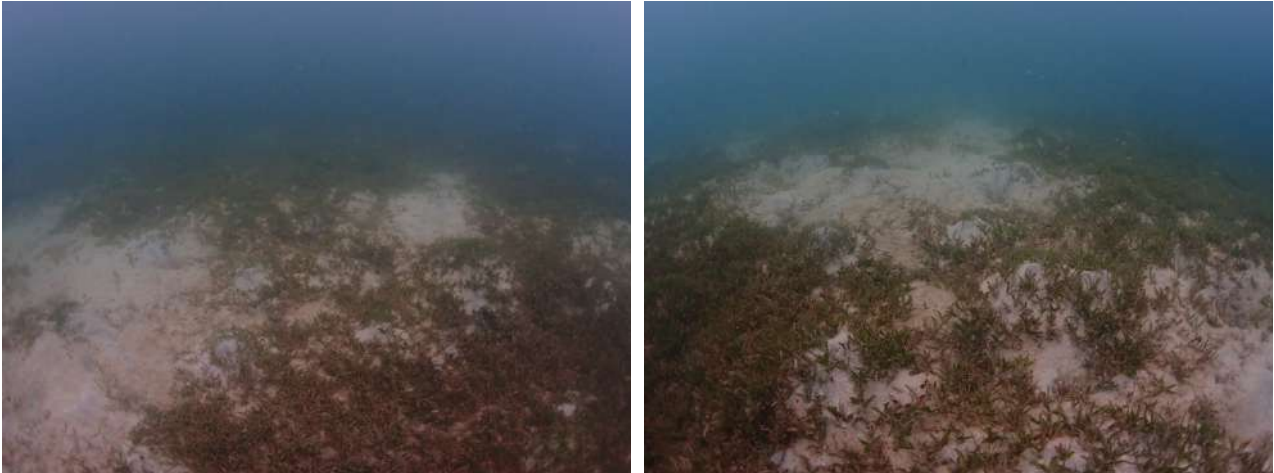
### 3.1.10 Site #10 – P1,5 – 5 m

L'espèce exotique envahissante *Halophila stipulacea* est seule présente sur zone et se présente en densités variables avec beaucoup de bioturbation et de zones de fonds meubles nus.

Même si la zone ne présente pas de trace évidente de mouillage, elle est significativement perturbée et cela pourrait être imputable à la fréquence importante de mouillages opérés sur la zone.

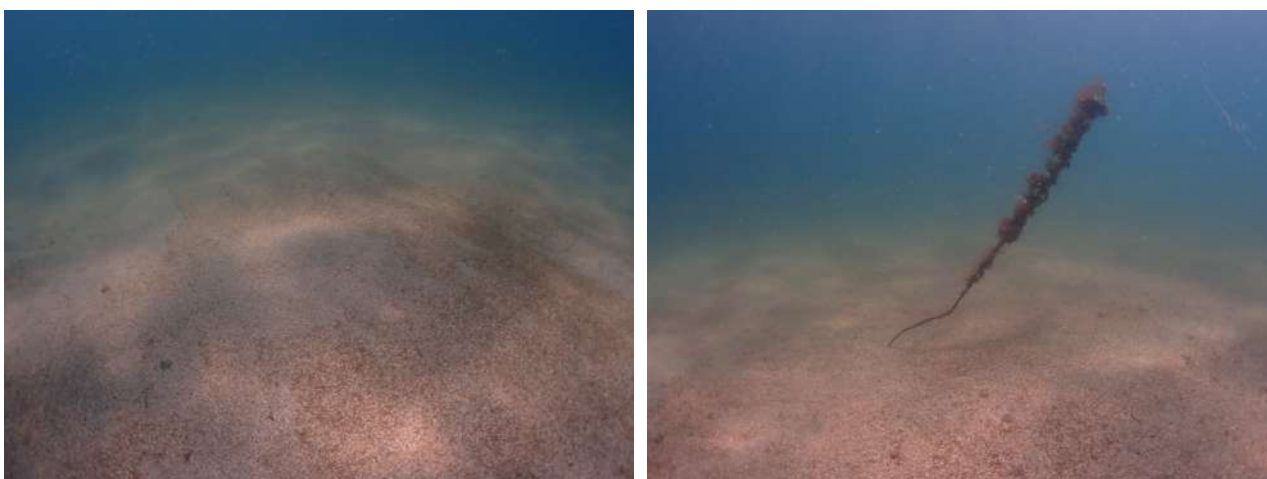
## 3.1.13 Site #13 – C1 – 8,8 m

Cette zone à proximité immédiate du bassin portuaire est intégralement sédimentaire et visiblement continuellement remaniée par le mouillage des différents navires séjournant sur zone en lien avec l'activité portuaire.

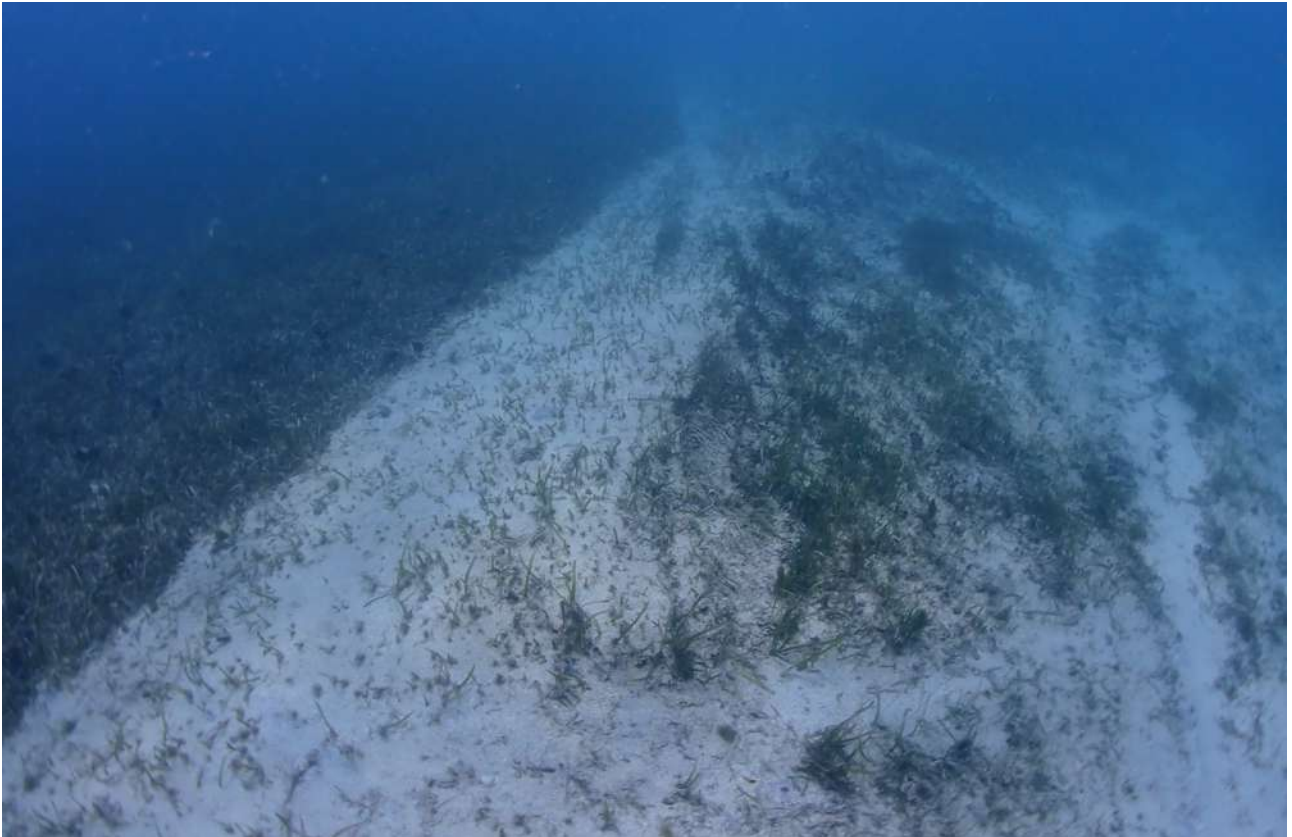
Comme vu précédemment, le constat des mouillages est flagrant et montre à la fois le labourage de l'ancre et également le fauchage de la chaîne lors de ses déplacements d'évitement sur le fond.

Figure 16 : Trace de labourage à gauche qui coupe franchement l'herbier et trace de fauchage de la chaîne sur le fond lors de l'évitement du navire. La zone ici fait une dizaine de mètres de large.

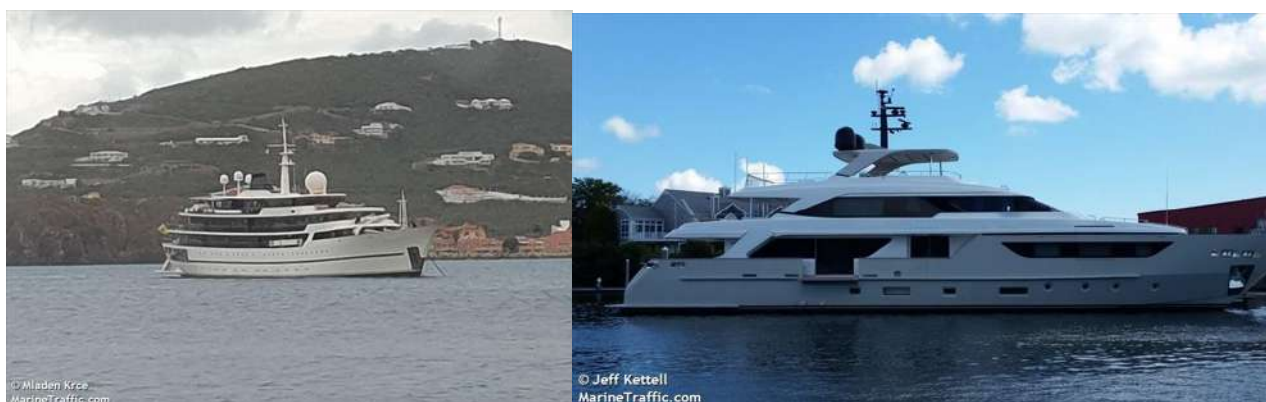
Figure 17 : Navire Chakra (86m) à gauche et North Star (63m) à droite (source Marine Traffic)

Les tirants d'eau de ces navires sont entre 4 et 6 m. Ils mouillent sur des fonds de 7 m, soit des longueurs de chaîne sur le fond entre 20 et 35 m.

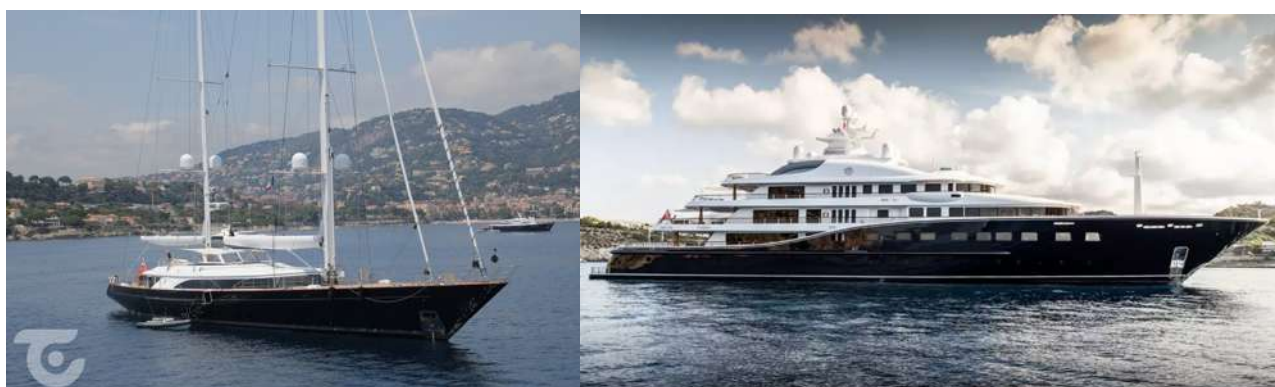
Figure 18 : Navire Panthalassa (56m) à gauche et Aquila (86m) (source Web)

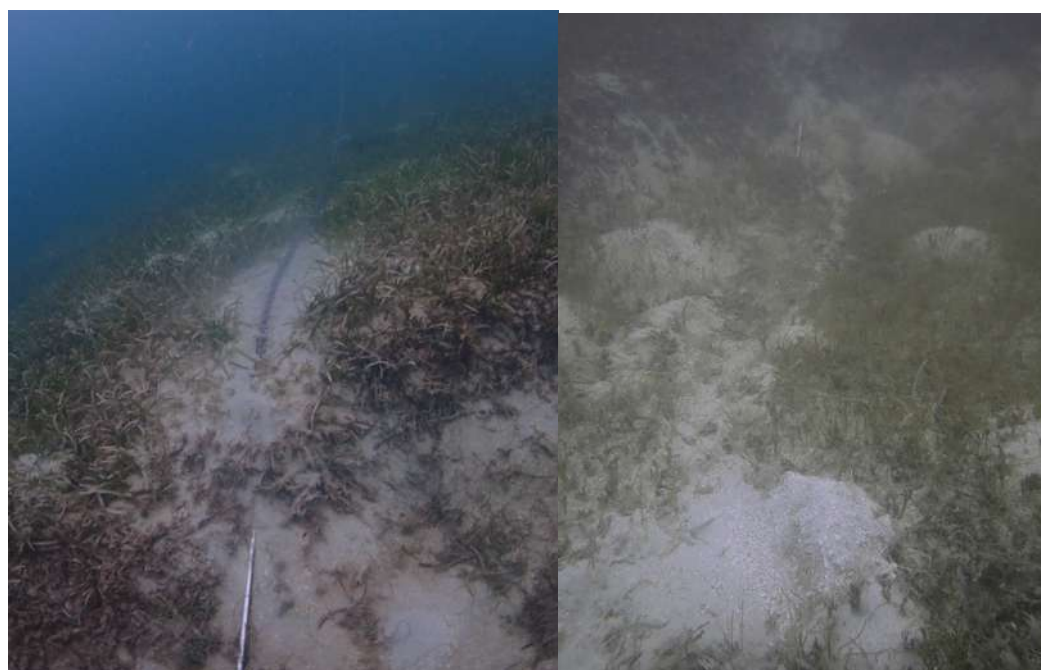
Figure 20 : Effet du mouillage sur le fond. L'ancre a chassé une première fois (photo de droite) avant de s'enfouir (photo de gauche)
